国土交通省自動車局整備課
(公印省略)

大型車の適切な冬用タイヤ交換作業の実施について（協力依頼）

大型車の冬用タイヤ交換作業後の増し締めの徹底について(協力依頼)

大型車の冬用タイヤ交換作業後の増し締めの徹底について（協力依頼）

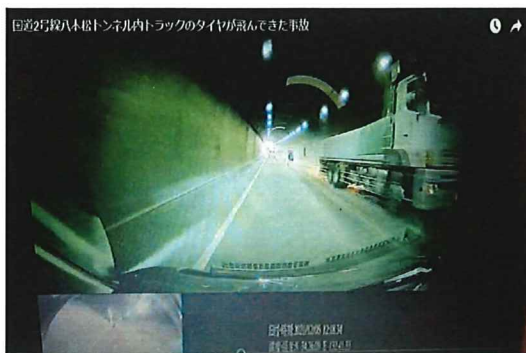
今回、事故を起こした大型貨物自動車を調査したところ、車輪脱落事故発生の1週間前に、タイヤ専門店にて冬用タイヤ交換作業が行われておりましたが、貨物運送事業者によるタイヤ交換作業後の増し締めの実施や、タイヤ専門店による増し締めに関するアドバイス等が、一切行われていなかった事が確認されたため、所管する地方運輸局より貨物運送事業者に対して、増し締めの徹底について指導するとともに、タイヤ専門店並びにタイヤ施行業者の関係団体に対して、別添のとおり協力依頼を行いました。

大型トラックの左後輪タイヤ2本が外れるとともに、車軸が路面に接地し火花が発生

つきましては、大型車の冬用タイヤ交換作業を実施した際には、50km～100km走行後の増し締めに必ず実施して頂きたく、改めて貴会傘下会員への周知徹底方、大型車の車輪脱落事故防止に向けた御協力の程、宜しくお願いいたします。

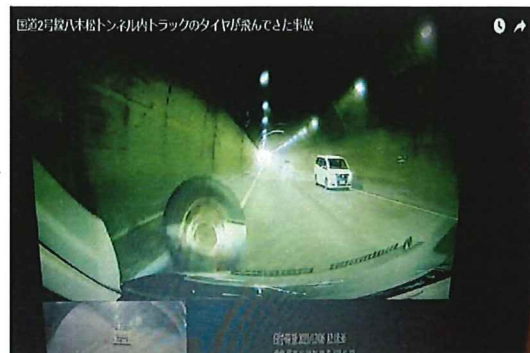
外れたタイヤ2本が弾みながら、対向車に衝突し停止

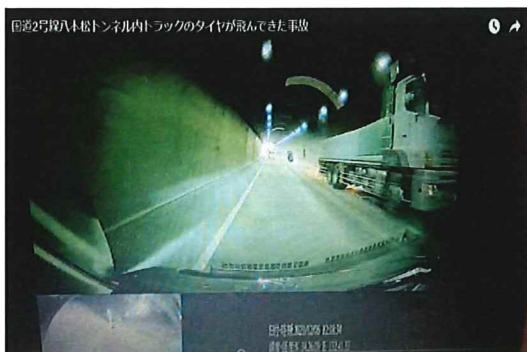
今回、事故を起こした大型車を調査したところ、事故発生の1週間前にタイヤ専門店において冬用タイヤ交換作業が実施されましたが、使用者によるタイヤ交換後の増し締めの実施や、タイヤ専門店による増し締めの実施に関するアドバイス等が、一切行われていなかった事が確認されました。

大型トラックの左後輪タイヤ2本が外れるとともに、車軸が路面に接地し火花が発生

タイヤ販売店やタイヤ専門店で大形車の冬用タイヤ交換作業を実施された際には、必ず大型車の使用者に冬用タイヤ交換後の増し締めの実施を働きかけて頂くことが車輪脱落事故の防止につながると考えておりますので、関係者への周知徹底方、御協力の程宜しくお願いいたします。

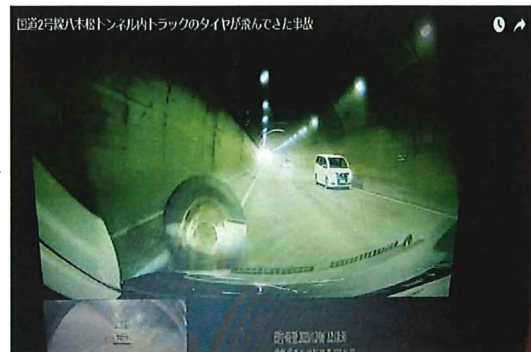
外れたタイヤ2本が弾みながら、対向車に衝突し停止

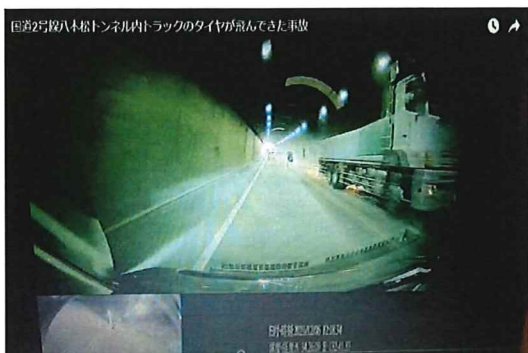
今回、事故を起こした大型車を調査したところ、事故発生の1週間前にタイヤ専門店において冬用タイヤ交換作業が実施されましたが、使用者によるタイヤ交換後の増し締めの実施や、タイヤ専門店による増し締めの実施に関するアドバイス等が、一切行われていなかった事が確認されました。

大型トラックの左後輪タイヤ2本が外れるとともに、車軸が路面に接地し火花が発生

つきましては、タイヤ販売店やタイヤ専門店で大形車の冬用タイヤ交換作業を実施された際には、必ず大型車の使用者に冬用タイヤ交換後の増し締めの実施を働きかけて頂くことが車輪脱落事故の防止につながると考えておりますので、関係者への周知徹底方、御協力の程宜しくお願いいたします。

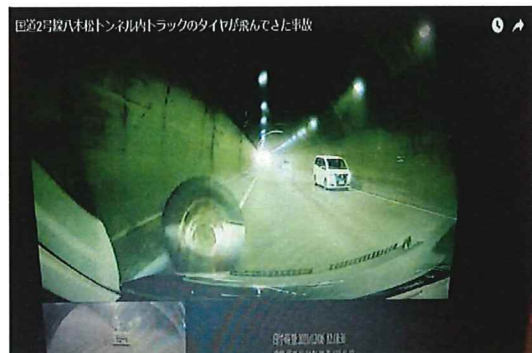
外れたタイヤ2本が弾みながら、対向車に衝突し停止
