# 群馬県適正化通信 NO. 204(令和7年12月号)

## 冬用タイヤ等の確実な装着と大型車の車輪脱落事故防止について

### ～ 注意喚起のお願い ～

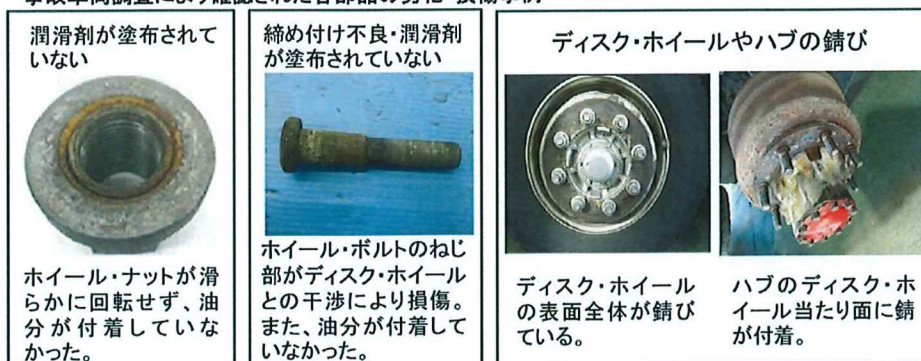
事故車両調査により確認された各部品の劣化・損傷事例

- ホイール・ナットとワッシャの隙間に潤滑剤の塗布が見られず、ホイール・ナットとワッシャがスムーズに回転しないものや、ワッシャが固着しているもの。
- ホイール・ボルトやナットに著しい錆があるものや、ゴミ等の異物が付着しているもの。
- ディスク・ホイールやハブ等に著しい錆があるもの。

等、適切なタイヤ脱着作業が実施されていない車両が確認されていることがわかります。他社の事故事例ではありますが、決して他人事と思わず、各事業者において同種の事故を起こさないよう、ご活用のおうえん、社内における確実な作業と保守管理の徹底をお願いします。

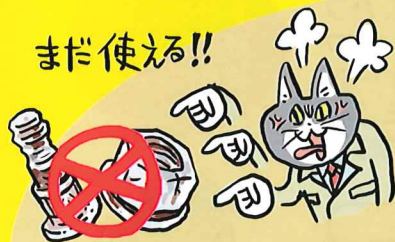
まだ使える!!

もう  
あぶない  
ですよ

さびたナットは  
清掃・交換

ディスクホイール取付面、ホイールナット当たり面、  
ハブの取付面、ホイールボルト、ナットの錆やゴミ、追加  
塗装などを取り除きます。
