事業用自動車事故調査報告書

〔重要調査対象事故〕

大型トラクタ・セミトレーラの追突事故（石川県かほく市）

令和2年8月21日

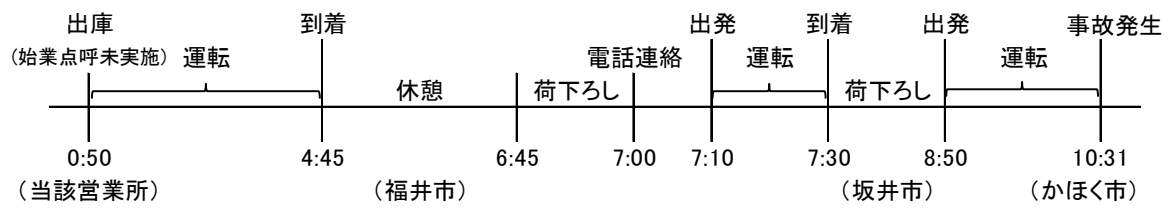
図1 事故に至る時間経過

〔発生日時〕平成 26 年 7 月 2 日 10 時 31 分頃	〔道路形状〕	直線、平坦	
〔天候〕	晴れ	〔路面状態〕	乾燥
〔運転者の年齢・性別〕	59 歳（当時）・男性	〔最高速度規制〕	80 km/h
〔死傷者数〕	死亡 2 名、軽傷 2 名	〔危険認知速度〕	85 km/h
〔当該業態車両の運転経験〕	22 年 6 ヶ月	〔危険認知距離〕	不明

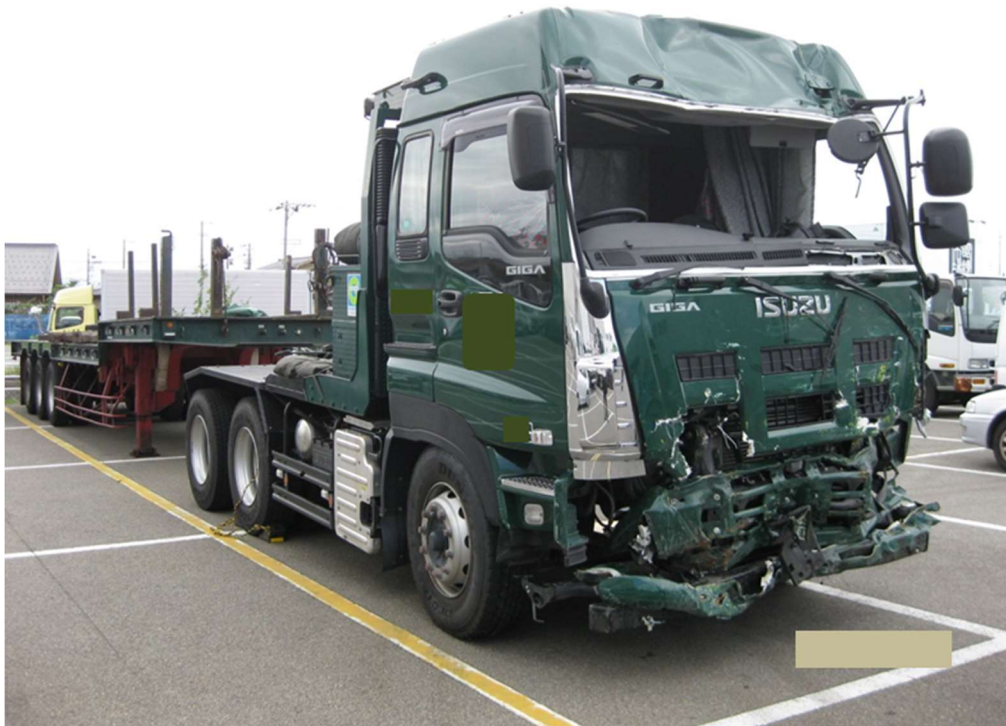
写真1 当該車両（トラクタ）

- ・当該車両は、衝突により車体前面が損傷した（写真1及び写真3参照）。

被告人トラクタについては、地上高約 27 センチメートルから約 94 センチメートルの位置にあるフロントバンパーは、全面的に破損及び凹損が認められ、フロントバンパーの左右に設置されている前照灯は破損し、脱落した状態であった。地上高約 94 センチメートルから約 180 センチメートルの位置にあるフロントパネルは、全体的に擦過、凹損、破損が認められ、上下 2 段・左右 3 列ある網状部のうち、右下の部分（被告人車の前部右端と中央とのおおむね中間に位置する部分であり、検証調書〔甲 9〕添付の車両損傷状況図 1 によれば、その地上高は約 115 センチメートルから約 125 センチメートル程度と認められる。）及びその下部が大きく破損していた。地上高約 94 センチメートルから約 180 センチメートルの位置にある左フロントコーナーパネルは、地上高約 148 センチメートルより下部は破損、脱落していたが、対応する地上高の右フロントコーナーパネルには、銀色部品が装着されていた。フロントバンパー及びフロントパネルには、地上高が約 27 センチメートルから約 162 センチメートルで、かつ、車体左端から約 210 センチメートルの範囲で、所々に黄色塗料が付着していた。フロントガラスは、すべて割損しており、その上部に位置するフロント上部パネルには凹損が認められ、所々に黄色塗料が付着していた。

そして、車体右側面では、ステップ及びステップカバーが破損、脱落し、サイドバンパー、前輪サイドウォール部分及びホイール部分に擦過痕が認められた。一方、車体左側面では、フロントアンダーウィンドガラスが割損し、サイドターニングランプが破損、脱落し、ステップが破損、変形し、車両後部側に押された状態になっていた。また、フェンダー部は変形し、前輪サイドウォール部分に擦過痕が認められた。
