前橋監督署からのお知らせ

前橋労働基準監督署 前橋市大手町 1-1-3 Tel 027-232-3600 Fax 027-232-3530

渋川市の養鶏場で死亡災害が発生！

旋盤で作業中の作業員が全身を巻き込まれて死亡(藤岡署管内)

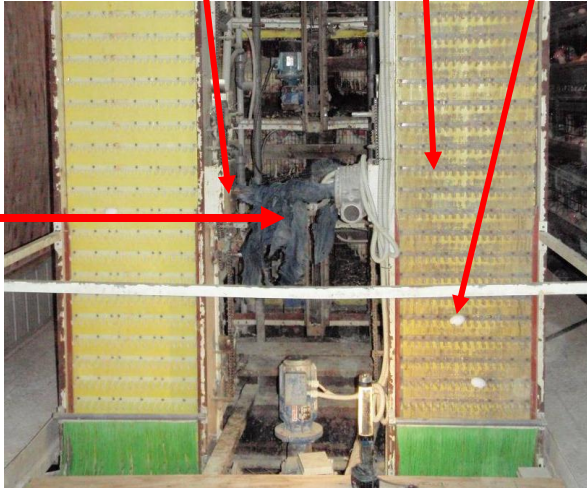
死亡災害1

本年4月5日、作業員(40歳)の着ていた衣服(上着)が動力伝導シャフト(回転軸)に巻き込まれて死亡(当署管内)

被災者の上着を巻き込んだ回転軸(衣服が絡まっている)

卵を集めるコンベアー 卵

被災者の上着の一部

本年4月5日、渋川市北橘町の養鶏場で、糞の清掃作業を行っていた40歳の作業員が、作業を終えて戻るため、床から1.1mの位置にある回転軸(直径2.5cm)の下を潜ろうとした際に背中から上着が巻き込まれ、死亡する災害が発生しました。

詳細については現在調査中ですが、回転軸は**毎分5回転**と非常にゆっくり回転していましたが、上着の一部が巻き込まれ、首が圧迫され窒息状態に陥ったものと思われます。

ゆっくりでも高速でも、巻き込まれたが最後、重篤な事故に繋がりますので、作業時の回転停止、覆いの設置等の巻き込み災害防止対策が必要です。

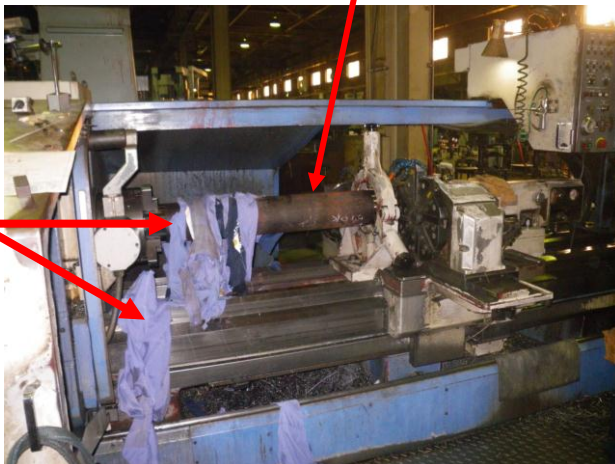
死亡災害2

被災者が巻き込まれた円筒形の加工物

被災者の衣服の一部

昨年12月2日、藤岡署管内の工場で、NC旋盤で加工の準備作業を行っていた34歳の作業員が、回転していた円筒形の加工物(直径16cm)に巻き込まれて死亡する災害が発生しました。

加工物をゆっくり回転させながら作業を行っていたところ、身体又は衣服の一部が巻き込まれ、続いて全身が巻き込まれてしまったものです。

回転物の本当の怖さは「巻き込まれ」です。
